PROGETTO PER RECUPERO E RIATTIVAZIONE DELLE SALINE DISMESSE, MANUTENZIONE ORDINARIA DELLA RECINZIONE, PULIZIA VASCHE E RIPRISTIO DI VECCHIE TRAVERSE, AL FINE DI RIATTIVARE LA PRODUZIONE DEL SALE PRESSO IL COMPLESSO DELLE "SALINE SAN TEODORO", SITE NELLA CONTRADA BIRGI LIDO DEL COMUNE DI MARSALA.

RELAZIONE TECNICA

TAVOLA 1

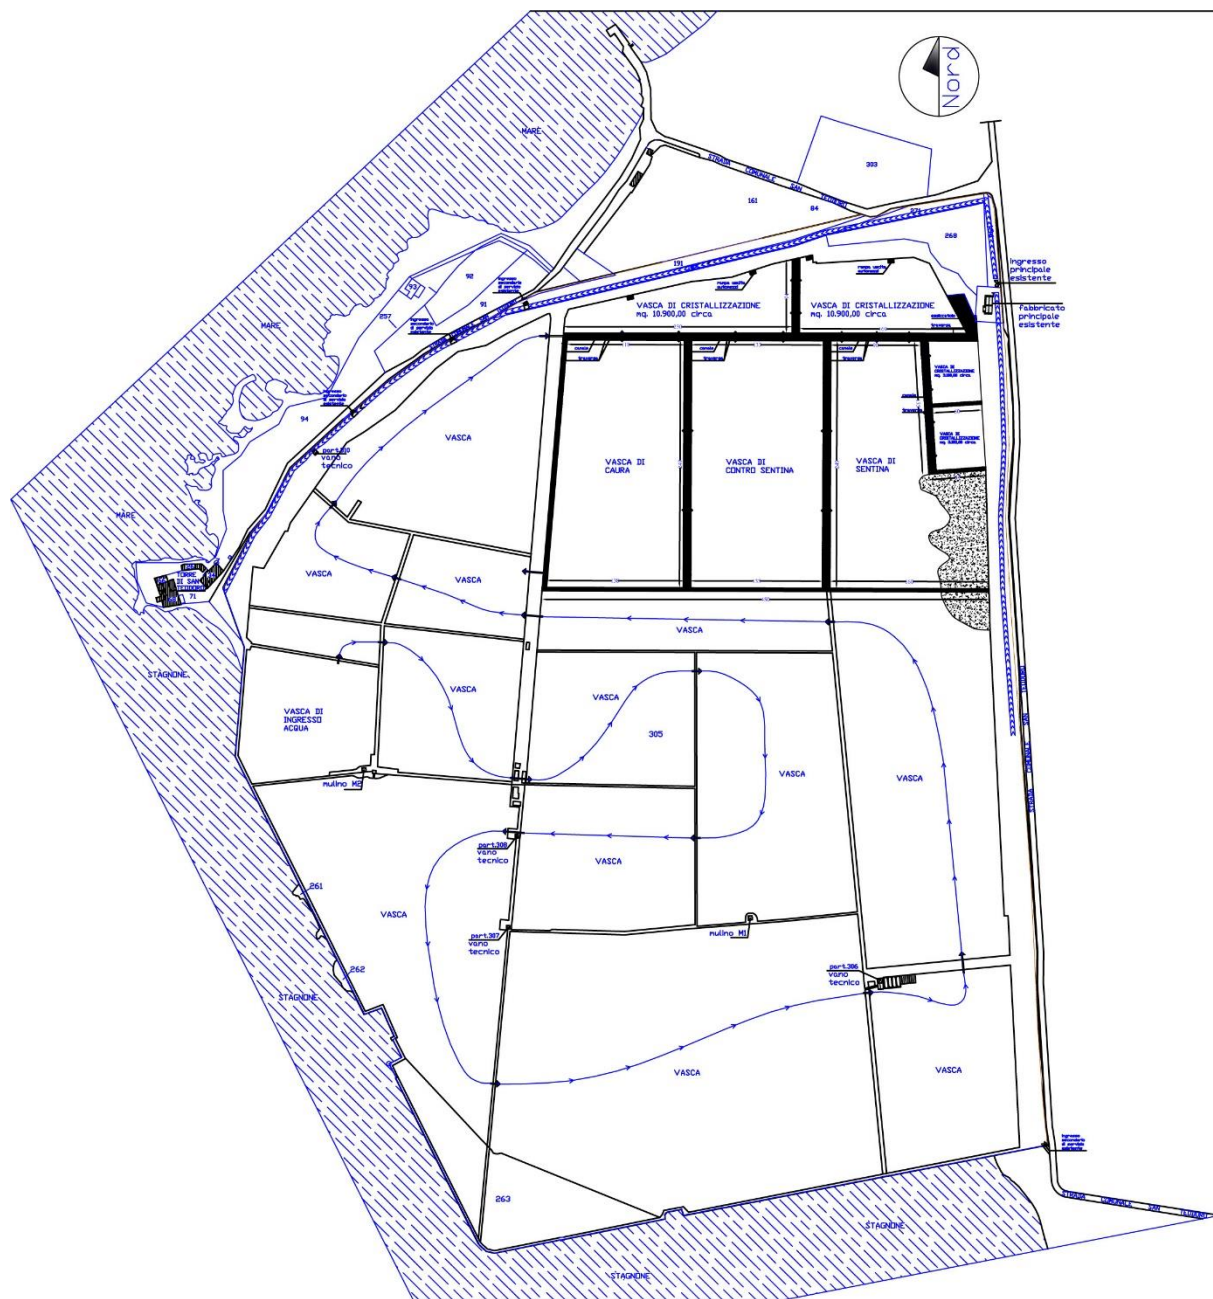
Nella tav. 3 è meglio evidenziato e descritto il ciclo di lavorazione e le traverse da ricostruire.
